# BRF Birger jarlsgatan 109

Stockholm  
2015-03-25

## Färgsättning

## Arbetsbeskrivning

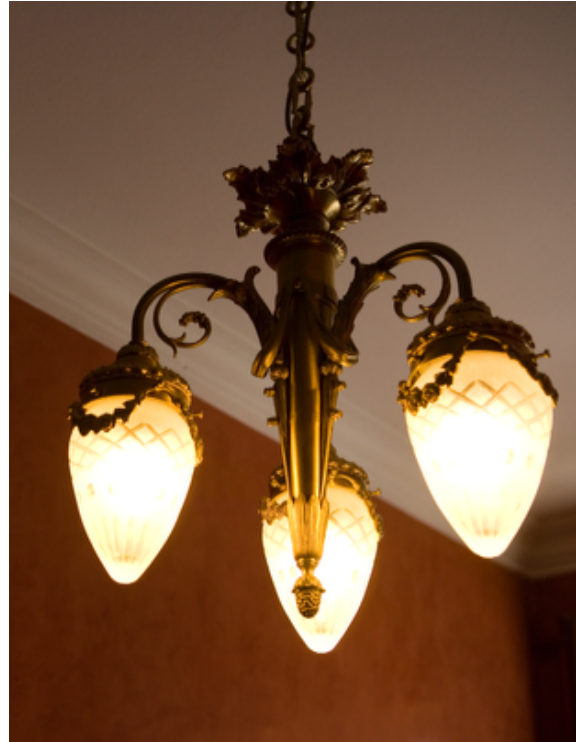
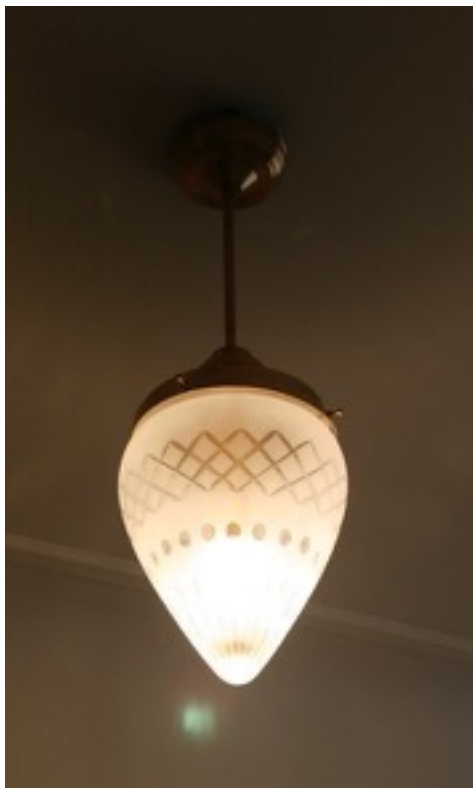
Entréarmatur och trapphus

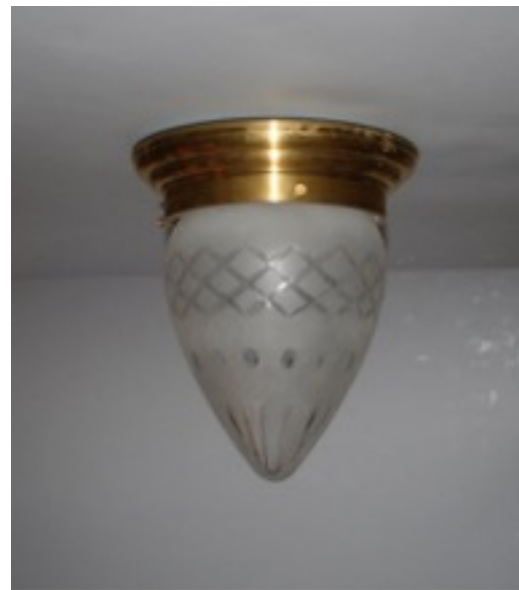
Trapparmatur lågt tak

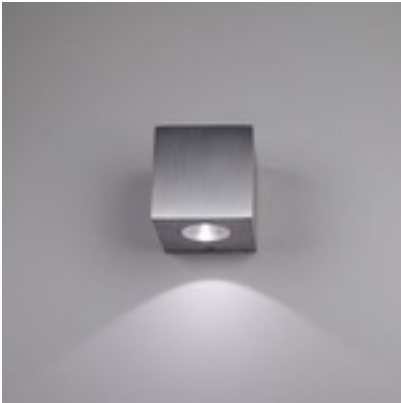
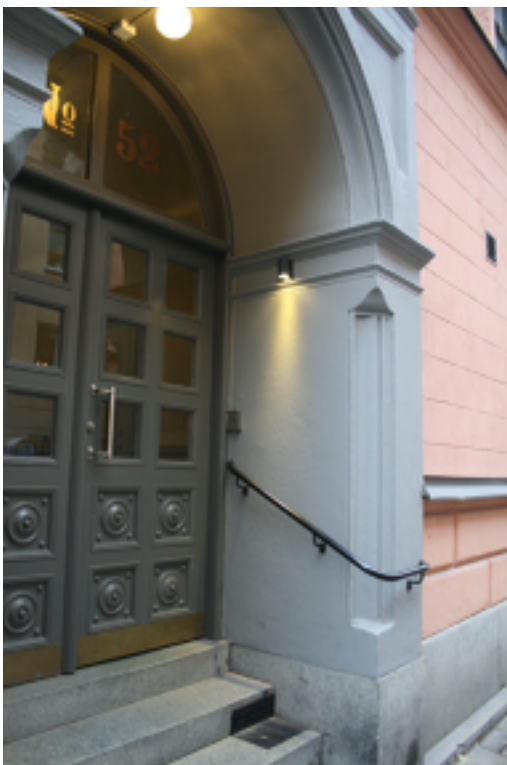
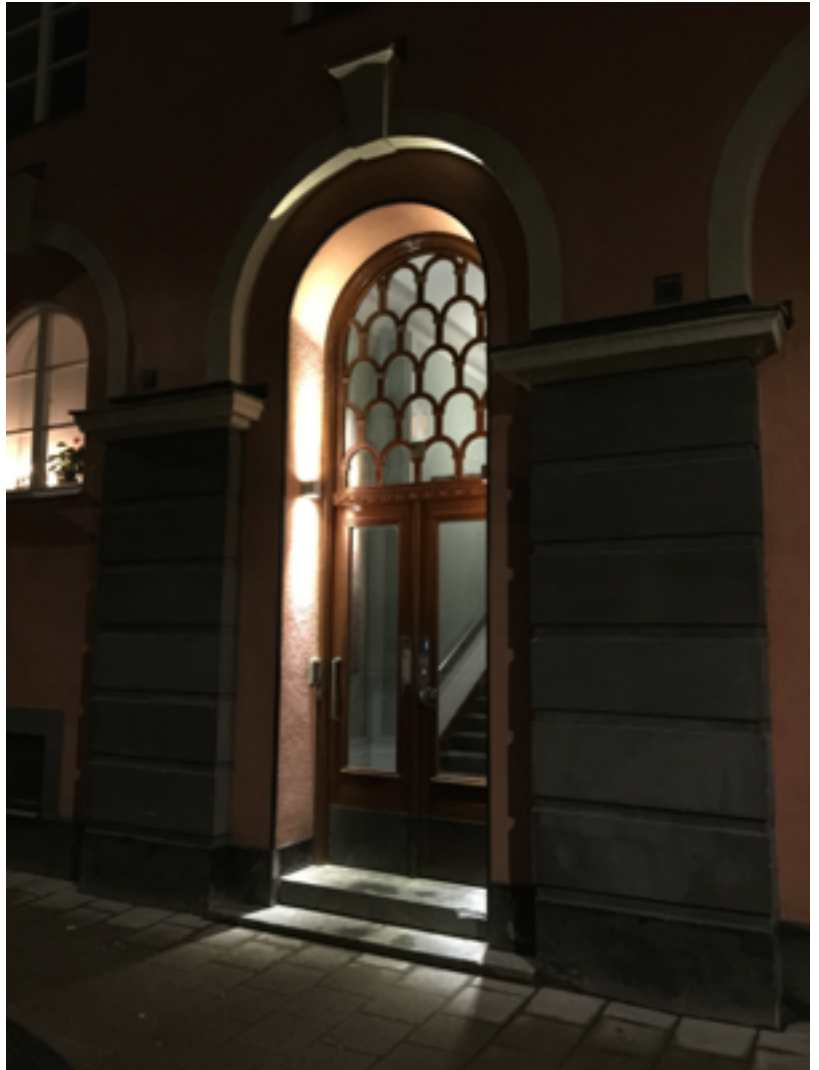
Armaturer för belysning kring portar  
på framsida hus och gård.
